Problemzone Rastersiebdruck

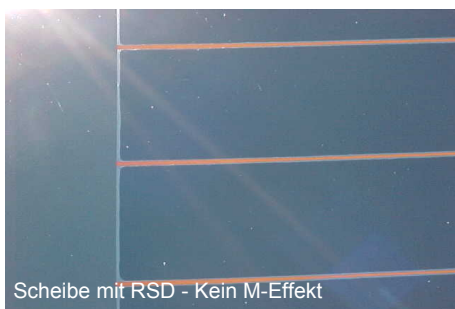
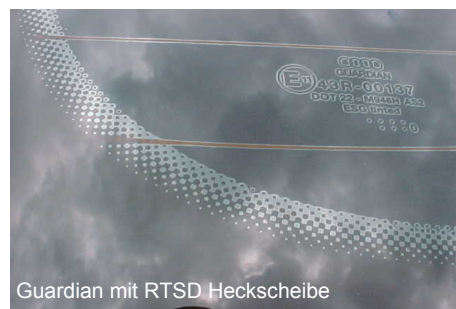
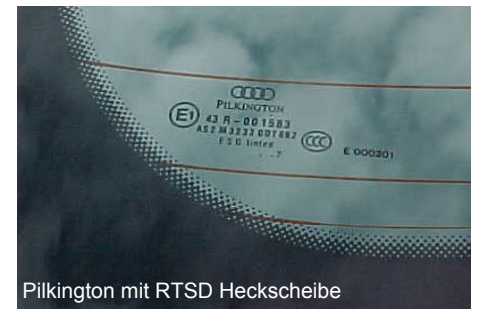
Die Problematik liegt am RTSD. Augenscheinlich sehen alle gleich aus, und doch gibt es wesentliche Unterschiede in Form, Grösse, Breite, Anordnung und Dichte der Dots. Deshalb ist es nicht möglich vorauszusagen wie sich der M-Effekt ausbreiten wird. Bei einer Audi Heckscheibe von Guardian kann er sich sofort zeigen, während dieselbe Scheibe von Pilkington keinerlei Anzeichen zeigt. Tatsache ist, dieser Rasterdruck lässt sich nicht vorbehandeln. Da es sich um Glas handelt sind die Mittel zur Bearbeitung stark eingeschränkt und die konventionelle Reinigung hilft hier nicht weiter.

Hier eine kleine Auswahl von unzähligen Drucken. Augenscheinlich sehen alle auf den ersten Blick gleich aus, und doch sind alle bei näherer Betrachtung unterschiedlich.

Nach einer Austrocknungszeit von bis zu 8 Wochen (je nach Witterung) kontrollieren wir mit dem Kunden die Applikation auf Klebfehler im System, Demetalisierung und Delaminierung. Mit einem Gummirakel wird anschließend der Rastersiebdruck nachbearbeitet. So kann der M- Effekt reduziert aber leider nicht komplett behoben werden.
